SEGURANÇA NA REABILITAÇÃO DE EDIFÍCIOS- ÊNFASE NA DEMOLIÇÃO

Dissertação submetida para satisfação parcial dos requisitos do grau de
MESTRE EM ENGENHARIA CIVIL — ESPECIALIZAÇÃO EM CONSTRUÇÕES

The present dissertation consists of a survey of accidents occurred in the first phase of rehabilitation works, meaning the demolition and deconstruction phase, in order to understand the causes for their occurrence.

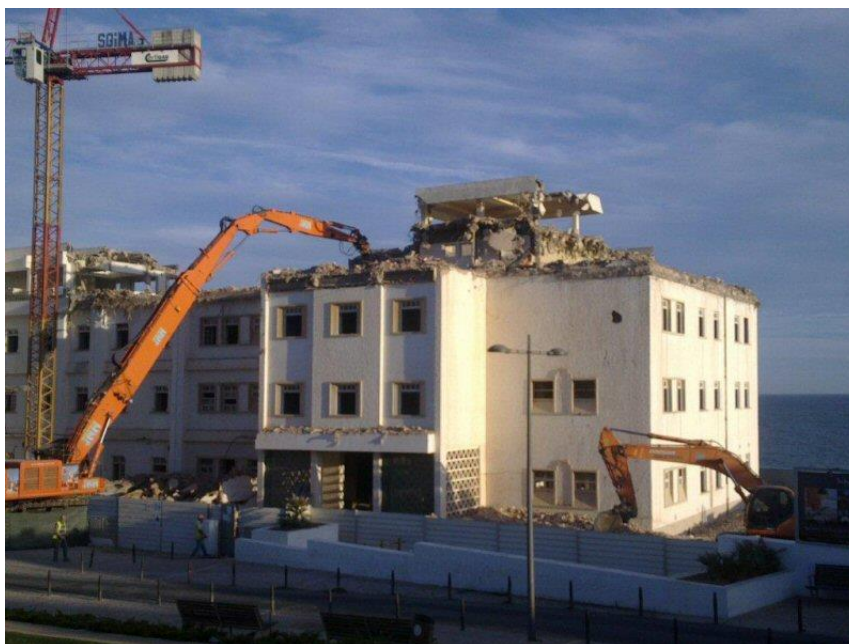
Figura 20: Demolição completa de edifício por método Top Down, utilizando um equipamento com lança longa [14]

No decorrer da demolição total de um edifício, é necessário proceder a uma constante avaliação das medidas de controlo, de forma garantir que as técnicas escolhidas na fase de projeto, não causam danos inesperados, provocando assim situações de risco inesperadas. É ainda necessário ter em atenção os edifícios envolventes garantindo assim que o processo de demolição, não danifica ou enfraquece qualquer tipo de estruturas presentes nas proximidades, evitando assim possíveis danos patrimoniais e sociais.

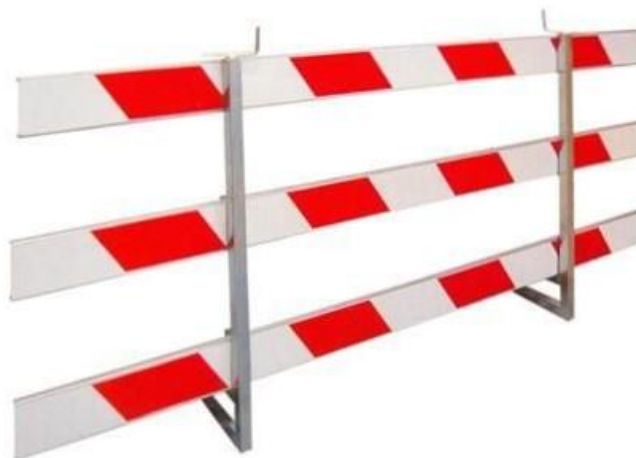
Seguindo os critérios exigidos pela legislação em vigor, é permitida uma abertura de 0,85 metros entre a barreira superior e a inferior, o que pode permitir facilmente a passagem de um corpo adulto. Desta forma, deve-se utilizar uma barreira intermédia, colocada a uma altura de 45 a 50 cm. A legislação portuguesa, omite ainda a resistência e solidez mínima que as barreiras de proteção deverão ter, de forma

a cumprir eficazmente a sua função. Tomando-se como referência a legislação espanhola, estas barreiras, deverão ter uma resistência mínima de 150 Kg por metro linear.

Figura 21: Exemplo de guarda-corpos [16]

As barreiras horizontais dos guarda-corpos, devem ser fixadas aos montantes em encaixes apropriados ao tipo, geometria e secção de montante a ser utilizado. As barreiras horizontais poderão ser de diversas constituições, sendo as mais comuns o uso de perfis metálicos ou de tábuas de madeira. No caso da utilização de tábuas de madeira, é necessário garantir que estas não se encontram empanadas, ou que têm presentes pregos ou nós.

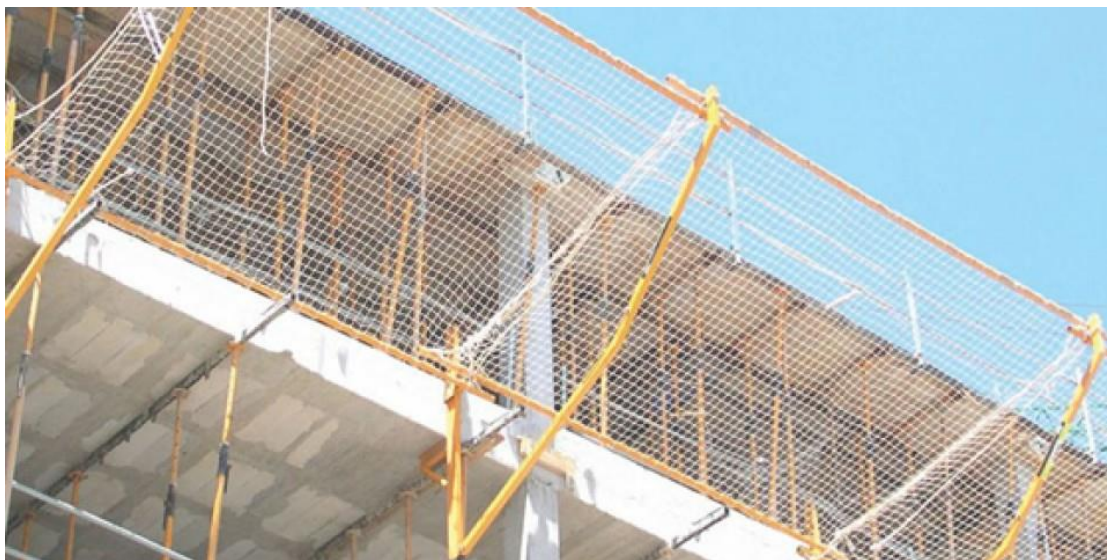
Na utilização das redes de segurança que podem ser horizontais e inclinadas, é necessário ter em consideração a trajetória da queda de um corpo. O INRS (Institute National de Recherche et Sécurité), desenvolveu um modelo da trajetória, sendo assim possível determinar que uma rede inclinada que sobressaia cerca de 3 m da estrutura, é capaz de proteger a queda de uma pessoa que se encontre até dois pisos superiores. Assim sendo se a montagem destas deve ser efetuada de dois em dois pisos. [17]

Figura 22: Exemplo de Rede inclinada [18]

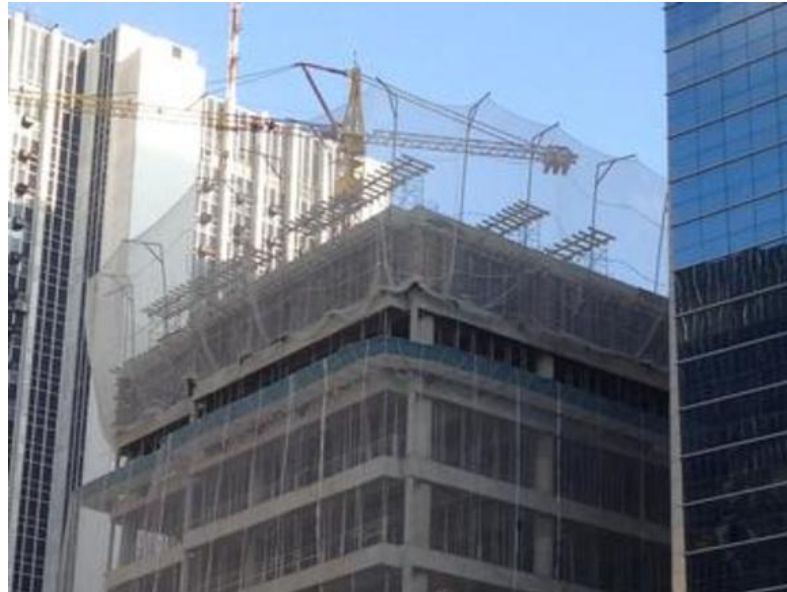
Redes do tipo forca, são as redes mais adequadas a instalar quando os trabalhos se desenrolam em coberturas. Estas redes são instaladas através do ancoramento do bordo inferior à laje, pode-se ver na figura 23, um exemplo do esquema de montagem destas. Para correta aplicação e uso deste tipo de redes,

é necessário garantir que a orla superior desta ultrapassa no mínimo em 1 m, a altura do plano de trabalhos e que no bordo inferior a rede deve ficar a bambear.

Figura 23: Exemplo de rede tipo forca e vertical [19]

As redes verticais, têm características idênticas às redes horizontais, mudando o seu plano de montagem. De forma a assegurar uma boa eficácia, as redes verticais devem estar bem esticadas e cobrir a totalidade da cobertura.

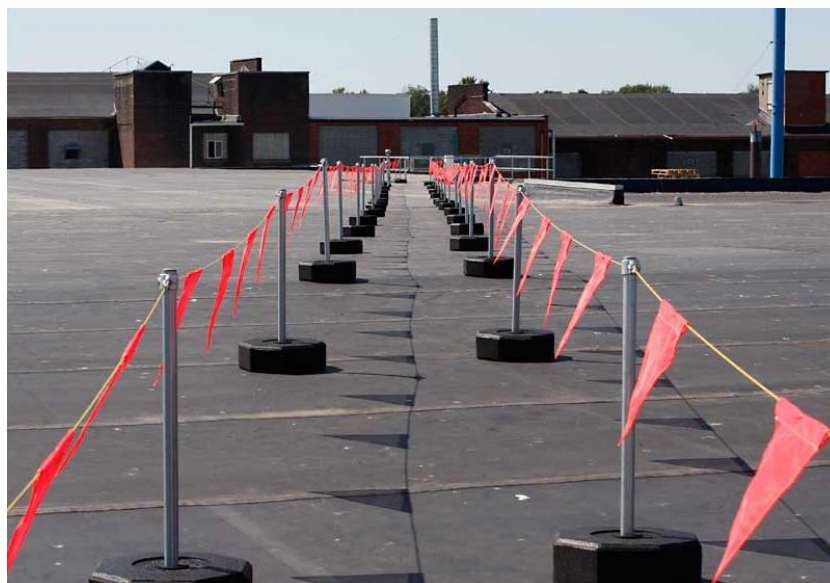
Figura 24: Exemplo da aplicação de sistema de linhas de aviso [21]

O sistema de linhas de aviso, consiste numa barreira erguida de forma a alertar os trabalhadores que estão próximos de um lado ou extremidade desprotegida e para designar áreas nas quais os trabalhos poderão decorrer sem o uso de outros sistemas de proteção, tais como guarda-corpos, redes de segurança ou de equipamentos de proteção individual (EPI). [20]

O sistema de linhas de aviso é constituído por cabos, cordas ou correntes, que se fixam a sistemas de suporte. No caso do uso de linhas de aviso, devem-se aplicar as seguintes regras:

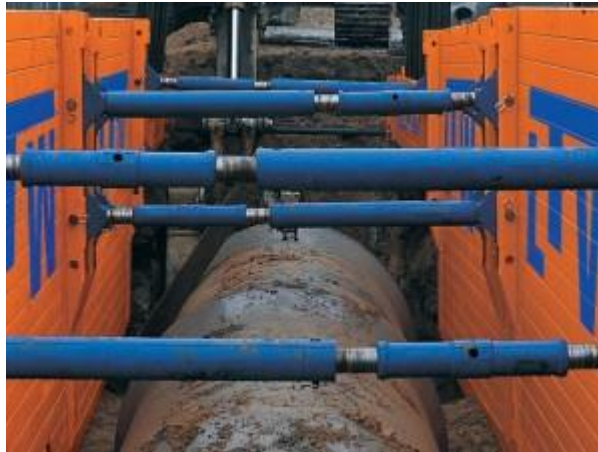
Figura 25: Exemplo de entivação metálica [23]

Quando o terreno for escorregadio ou se apresentar sem grande coesão, devem usar-se cortinas de estacas-pranchas que assegurem a continuidade do suporte.

1. *Havendo pressões hidrostáticas, a cortina garantirá uma vedação suficiente.*
2. *A espessura mínima das estacas-pranchas será de 0,05 m e 0,08 m, respetivamente para profundidades de 1,20 m a 2,2 m e de 2,21 m a 5 m.*
3. *Para escavações com mais de 5 m de profundidade as estacas-pranchas terão de ser metálicas.*
